## **RELATÓRIO DE VISTORIA DA QUADRA ESPORTIVA DA UESPI, CAMPUS POETA TORQUATO NETO**

Objeto: Avaliação da estrutura da  
quadra esportiva da UESPI, campus  
Poeta Torquato Neto.

**Teresina, Março de 2021**

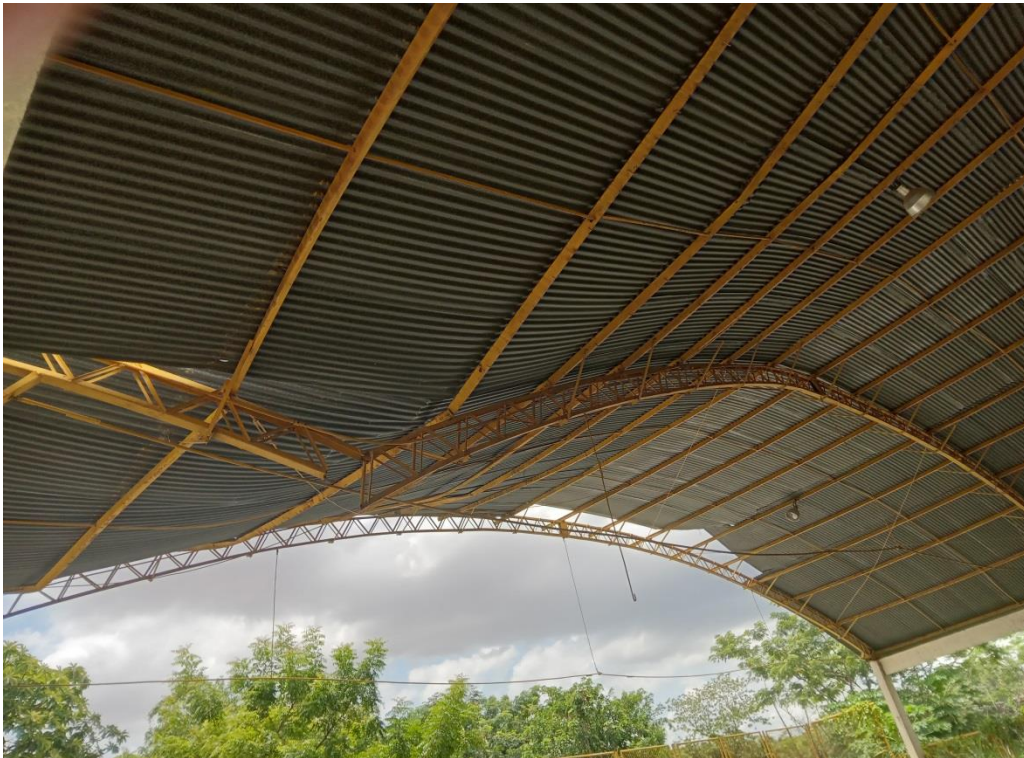
**Fotografia 01** – Treliça metálica apresentando rompimento de banzo inferior.

Fotografia 01 – Treliça metálica apresentando rompimento de banzo inferior.

Conforme exposto pelas fotografias, bem a descrição da ocorrência, conclui-se que estrutura deve-se manter desativada até que se façam as intervenções necessárias e adequadas a situação, como por exemplo a substituição da treliça metálica danificada, bem como a revisão de toda a estrutura da cobertura.

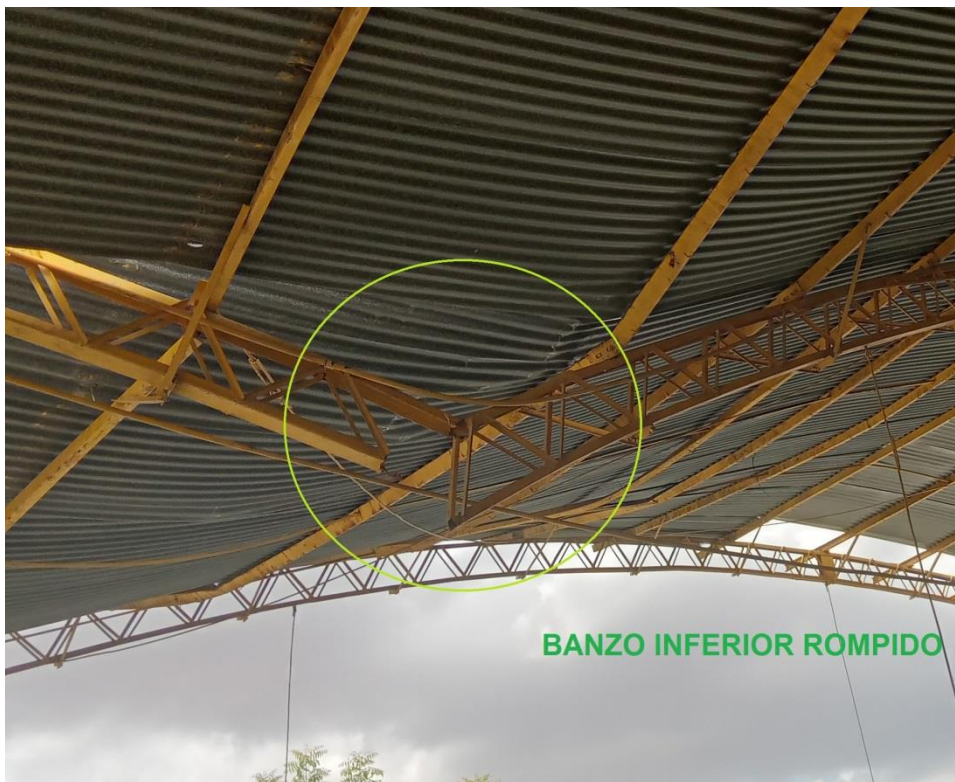
Fotografia 02 – Fotografia 01 ampliada.

Conforme vistoria realizada, pode-se observar com clareza que o rompimento da estrutura se deu por meio do banzo inferior da treliça metálica (fotografia 02). Tendo em vista que pela literatura, no que diz respeito a estruturas treliçadas, há ocorrência apenas de esforços solicitantes de tração e compressão, pode-se indagar que o banzo inferior da treliçada não tenha resistido ao esforço solicitante, supostamente de tração.

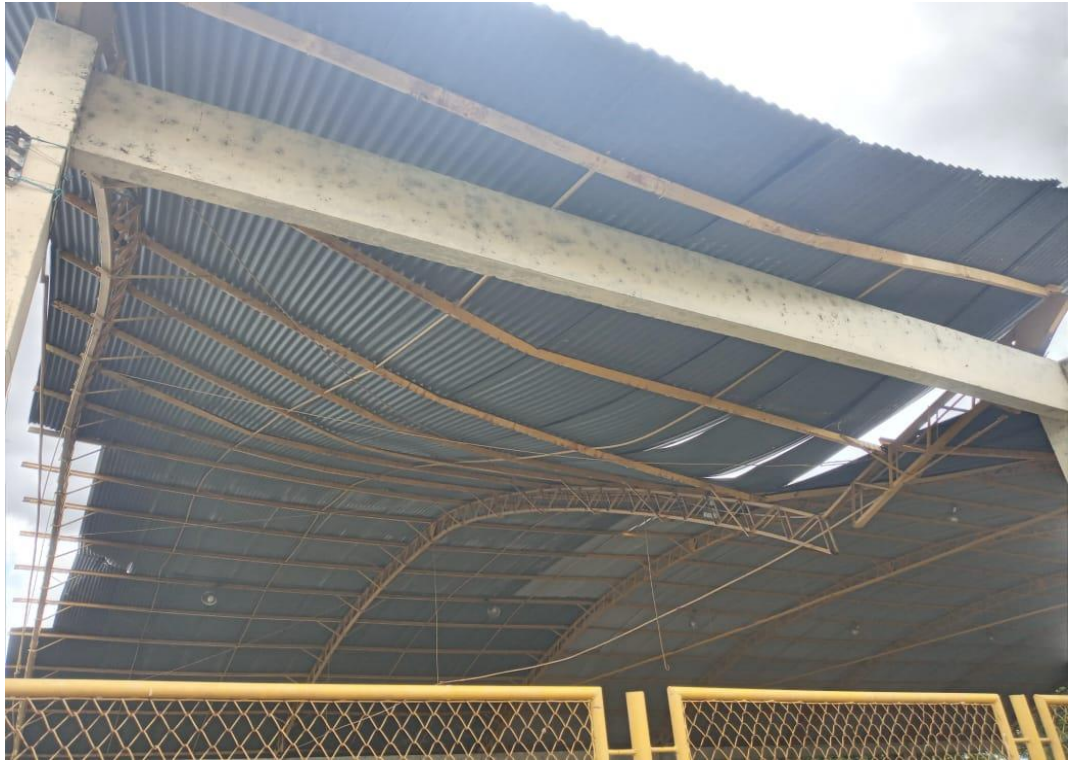
**Fotografia 03**– Vista lateral da estrutura de cobertura.

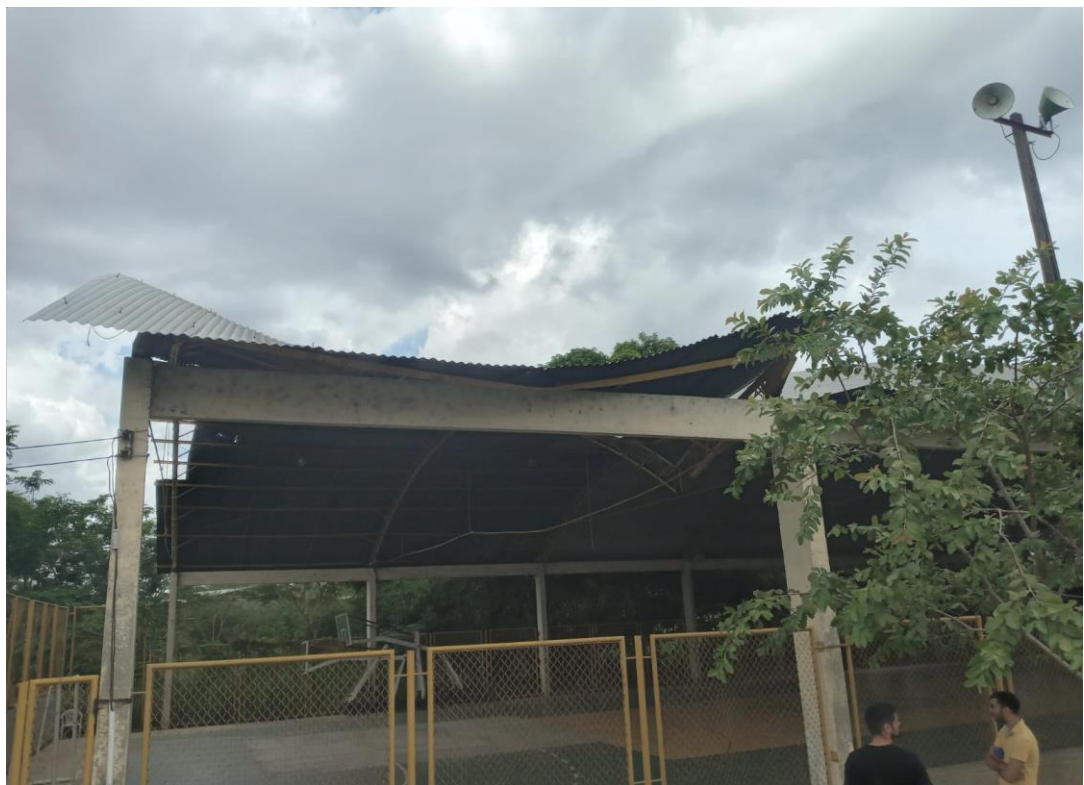
**Fotografia 04** - Vista lateral de perspectiva distante.
